Yulia D. Velnikovskaya

Restoration of the frames with mastic decor and gilding imitation of three types for the still-life of the late 19th and early 20th centuries

Реставрация рамы с мастичным декором и имитацией позолоты трёх видов к натюрморту конца XIX – начала XX веков

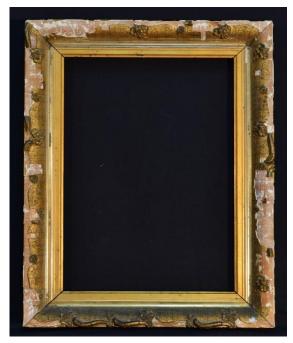
Рама с лепным декором из частного собрания представляет собой изделие фабричной работы. Мастичный лепной декор был выполнен наложением мастичной массы на багет и пропущен через вальцы для получения нужного оттиска: в виде цветов и листьев небольшого размера в сочетании с извилистыми деталями по внешнему периметру рамы на тесненном фоне (илл. 1).

Декором рамы является мастичная лепка фабричного производства, выполненная методом накатки на станке. На двух вертикальных листелях и одном горизонтальном по внешнему периметру утраты лепного мастичного декора в виде вытянутых «завитков» почти полностью, примерно на 70%.

На нижнем листеле значительно хорошая сохранность лепного декора, она может служить прямым аналогом, и позволяет выполнить воссоздание утраченных декоративных элементов.

Лепной декор расположен на текстурном фоне внешнего периметра рамы. Предположительно, текстурный фон выполнен методом присыпки мелкого речного песка или манной крупы на клеевом или масляном связующем. Утраты фона составляют примерно 10%.

Отделка лепного декора находится в неудовлетворительном состоянии в связи с тем, что она имеет низкий рельеф и сложную форму в виде букетиков из цветов роз и листьев, на которых скопилось огромное количество бытовых пылевых загрязнений в углублениях рельефа.

Отделка текстурного фона на сохранившихся участках имеет удовлетворительное состояние, кроме нижнего листеля с сильнейшими поверхностными загрязнениями плотного характера.

Поверхностные загрязнения отделки декора разнообразны по своей интенсивности, средние по плотности бытовые пылевые загрязнения на внутреннем периметре декора рамы и на торцевых участках, а на нижнем листеле – сильные стойкие трудно удаляемые поверхностные загрязнения, под слоем которых не видна декоративная отделка.

Биологические наслоения в виде мушиных засидов повсеместно присутствуют на матовых и глянцевых участках имитации позолоты внутреннего периметра рамы, на текстурном фоне, на торцевой части и особенно многочисленные засиды в гнезде под картину в нижней его части.

Илл. 1. Лицевая стороны рамы до реставрации.

Воссоздание утрат лепного мастичного декора выполнялось на сохранившемся авторском эталоне данного лепного декора нижнего листеля методом формовки. С этой целью были выполнены ограждения формуемого участка небольшими полосками пищевой жести, которые фиксировались снаружи скульптурным пластилином на высоту чуть выше эталона. Затем производилась смазка участка маслом при помощи кисти.

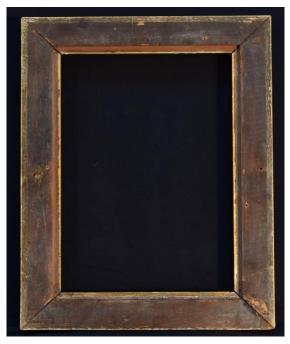
Основа рамы выполнена из четырех листелей, соединённых в «ус». Размеры гнезда для живописи (33,5 х 23,0 х 0,7) см. На поверхности тыльной стороны рамы имеются сильные стойкие поверхностные загрязнения, не позволяющие рассмотреть текстуру древесины и определить её вид. Можно только предположить, что это древесина дерева хвойной породы.

В гнезде под живопись на нижнем листеле сгустки синтетического клея. В левом и правом углах нижнего листеля сгустки сильно загрязненного

животного клея. Два гвоздевых отверстия для подвески картины в раме диаметром 0,25 см не отцентрованы, и находятся на разной высоте и ширине вертикальных листелей. В гнезде под живопись по центу коротких листелей два гвоздевых отверстия для крепления.

Илл. 2. Тыльная сторона рамы до реставрации.

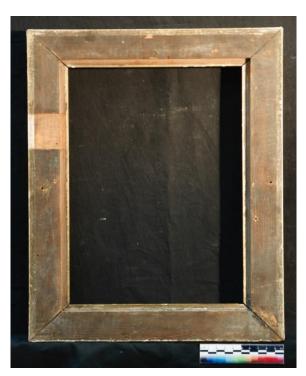
Илл. 3. Тыльная сторона рамы в процессе контрольной расчистки от сильных стойких поверхностных загрязнений.

Удаление стойких поверхностных загрязнений (илл. 3-4) выполнялось первоначально растворителем № 4 (пиненом) при помощи ватного микротампона и зубного пинцета как на тыльной, та к и на лицевой стороне рамы.

После первичной очистки поверхности пиненом далее был применён «двойник»: спирт + пинен (1:1), после чего применён «тройник»: спирт, пинен, ацетон (1:1:1) и только потом многокомпонентный растворитель № 646 в наиболее сложных местах.

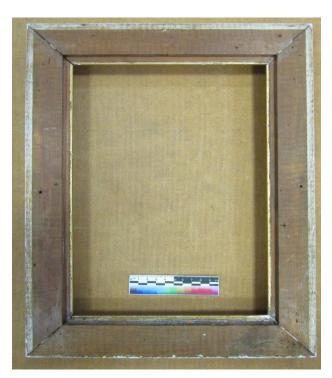
Илл. 4. Тыльная сторона рамы после расчистки от сильных стойких поверхностных загрязнений.

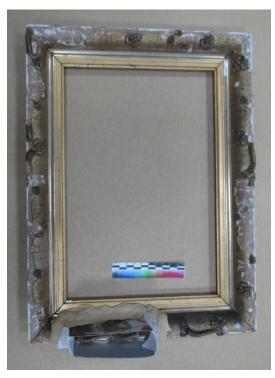
Илл. 5. Лицевая сторона рамы в процессе создания кожуха перед формовкой.

Двухкомпонентная формовочная масса «Компаунд А и Б» замешивалась в соотношении 1:1, для заполнения рабочего участка; для армирования между слоями прокладывался кусочек бинта (илл. 5-9).

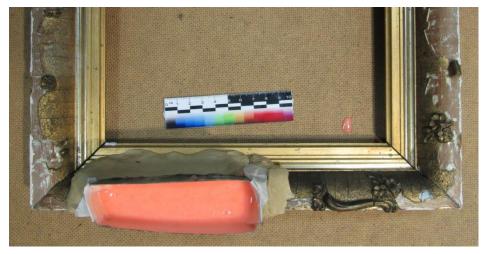
Илл. 8. Фрагмент нижнего листеля рамы в процессе формовки.

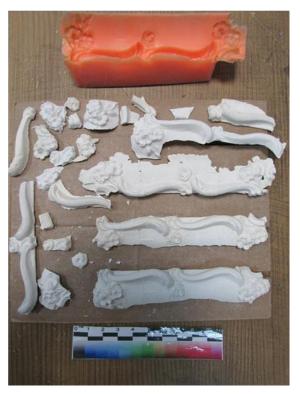
Илл. 9. Отливка гипсовых фрагментов в форме из «Компаунда».

Через 24 часа на том же рабочем участке формовки заливался гипсовый кожух до высоты ограждения и гипсовый слой выравнивался металлическим шпателем до ровной поверхности и оставлялся до полного высыхания и застывания гипса. Через несколько часов необходимо было снять кожух, разобрать ограждения и снять виксинтовую форму. Затем на кожух выставить виксинтовую форму и заполнить её разведённым водой гипсом, так как выполнить воссоздаваемые утраты декора из мастики невозможно в силу их индивидуального характера. На каждом конкретном участке утрат лепного мастичного декора индивидуально всухую отлитые из гипса фрагменты декора подгонялись по мечту утраты (илл. 10), а затем уже вклеивались на 20% водного раствора при ПОМОЩИ кроличьего проклеенной поверхности, предварительно выполненной ВОДНЫМИ растворами кроличьего клея 5% и 10% концентрации (илл. 11). На вклеенные фрагменты лепного декора накладывались мешки с песком на 24 часа, чтобы фрагменты лепного декора не сместились с места.

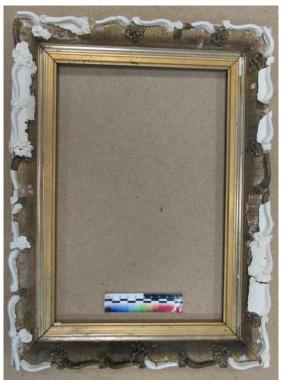
Илл. 10. Лицевая сторона рамы с гипсовыми отливками, расположенными на местах утрат мастичного декора, в процессе сухой подгонки утрат декора.

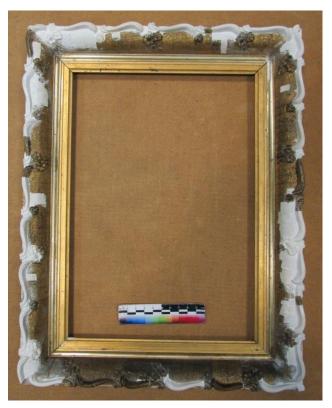
Все эти мероприятия по удалению стойких поверхностных загрязнений хорошо показали себя на верхнем и двух вертикальных листелях, но на нижнем листеле произошло мало изменений из-за скоплений и большой интенсивности загрязнений (илл. 11).

Илл. 11. Лицевая сторона рамы с установленными фрагментами воссозданного лепного декора.

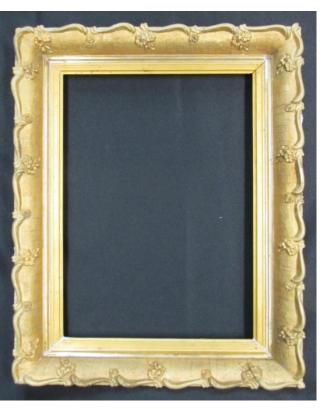
Илл. 12. Лицевая сторона рамы после реставрации.

Тонирование воссозданных участков декоративной отделки под цвет сохранившейся авторской выполнялось либо в технике сплошной заливки, либо в технике «пуантель» акварельными красками, поверх которых накладывались тонированные восковые металлизированные ваксы нужного тона, плотности и оттенка по цвету близкие к авторской отделке рабочего участка (илл. 12).
